18 Vingen - Egna Hem

18 a Egna Hem

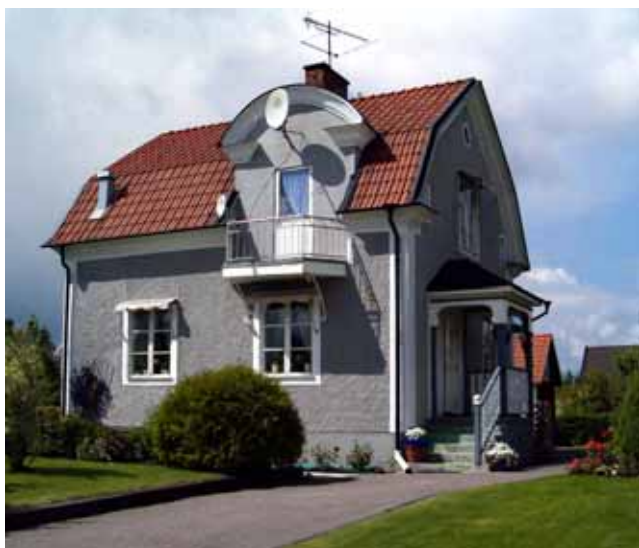
Västra Storgatan 74

De tidigaste husen byggdes på 1910-talet i kvarteren söder om Västra Storgatan, den mark som föreningen tidigast köpte in. Här syns den äldre hustypen: en vinkelbyggd stuga i en och en halv eller två våningar med entré och veranda i vinkeln, ibland inbyggd till glasveranda. Fasaderna var inklädda med träpanel och taken vanligen plättäckta. Någon enstaka annan hustyp uppfördes också. Från 1920-talet började den norra delen bebyggas, det s k Lugnåsområdet. Här är husen av den vanliga 1920-talstypen med korsplan och brutet tak eller i vissa fall sadeltak. Många av husen spritputsades med släta detaljer. Den typiska fördelningen av hus på tomterna är bostadshus i tomtens framkant, uthus vid den bakre tomtgränsen.

Struktur och hustyper finns kvar idag med något inslag av mer sentida villor. De äldre husen är kraftigt förändrade, i somliga fall klart förvanskade, av tilläggsisolering, byte av fönster och dörrar etc. Några mycket välbevarade eller fin-känsligt förändrade hus finns dock.

Husen underhålls med ursprungliga material och metoder. De hus som förvanskats bör återställas

till ett utseende så nära ursprunget som möjligt vid framtida reparationer eller ombyggnader. Med hjälp av undersökningar av befintliga hus och äldre foton och ritningar i kommunens arkiv kan äldre utseende spåras.
